D'un oustal roman à une boulangerie industrielle : opération archéologique au 14 rue Sainte-Colombe à Bordeaux

Séverine Mages *

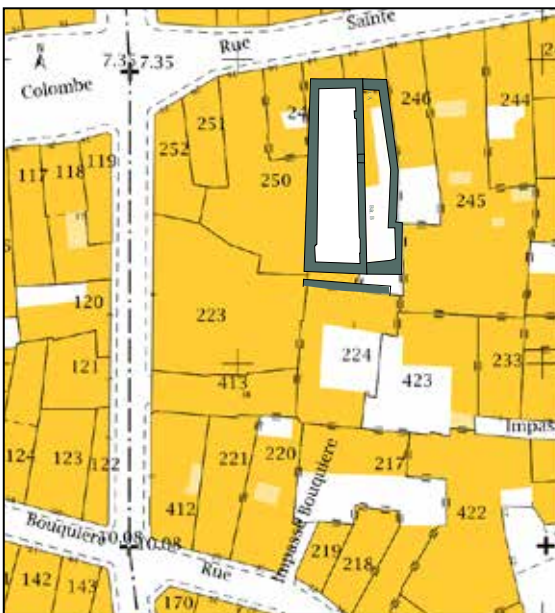
Fig. 2. - Extrait du plan cadastral.

La parcelle étudiée (fig. 2), large de 7,60 m et profonde de 38 m, comprend deux ensembles bâtis, séparés par une petite cour, et, dans le fond de la parcelle, un petit jardin (fig. 3).

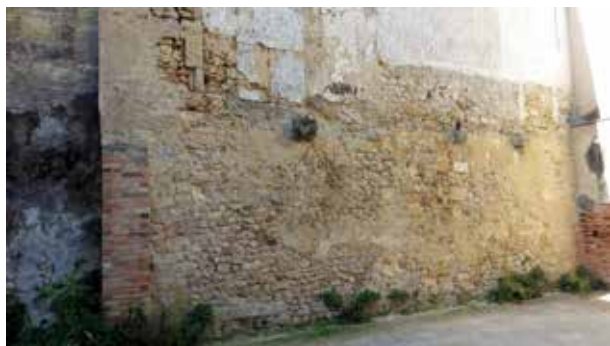
Fig. 4. - Vue du revers oriental du mur de refend, au numéro 12 de la rue Sainte-Colombe.

Ce bâtiment, dont la façade principale ouvrait sur la rue Sainte-Colombe, présentait un plan rectangulaire scindé en deux entités par un mur de refend correspondant à l'élévation orientale de l'immeuble actuel. À l'intérieur, il était divisé en quatre travées, tout du moins pour sa partie occidentale : la première travée correspondait à l'actuel bâtiment ouvrant sur la rue, la seconde à la cour, la troisième au bâtiment sud, qui a conservé des parties de ses élévations médiévales transversales, et enfin la dernière travée au jardin (fig. 3). L'immeuble s'élevait sur deux étages et combles, comme l'indiquent une série de corbeaux encore visibles au revers du mur oriental, au numéro 12 (fig. 4). La communication entre les deux entités se faisait, au niveau de la seconde travée, par une porte en arc plein cintre (fig. 5). Notons que cette élévation, bâtie en *opus incertum*, comprend de nombreux moellons antiques en emploi.

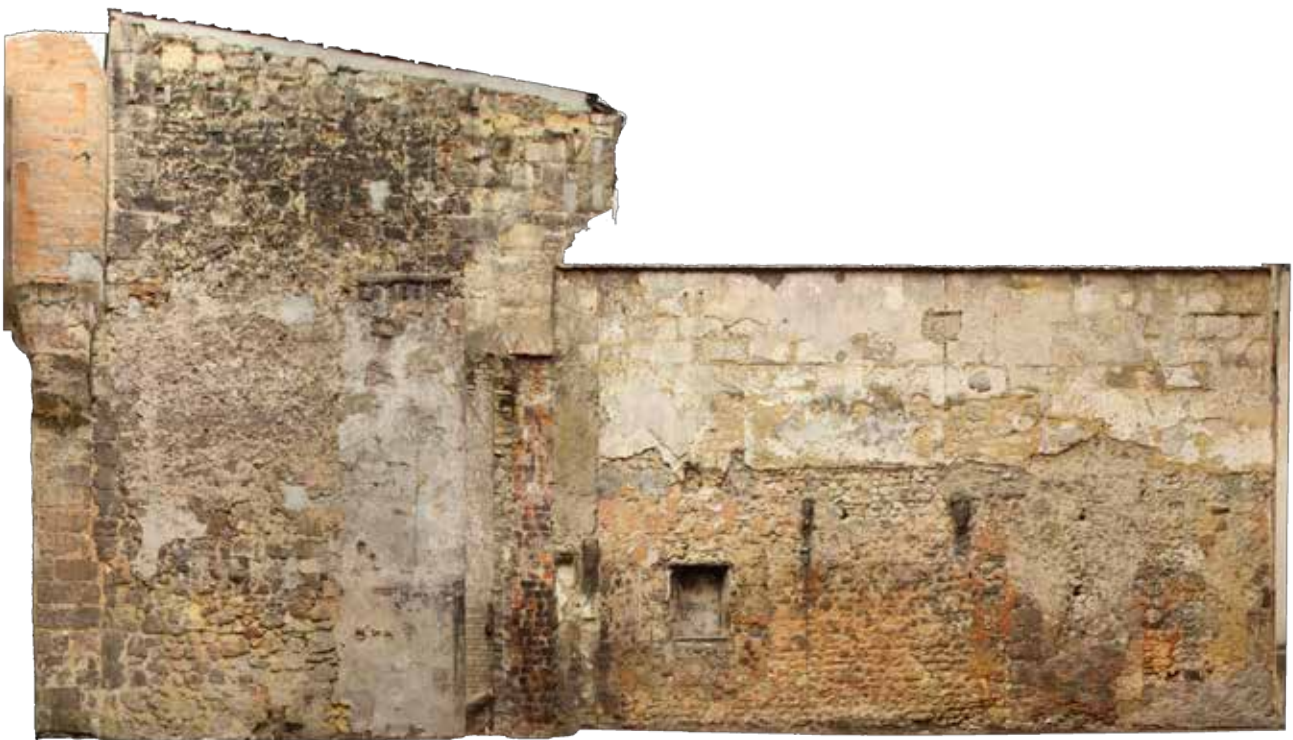
Fig. 6. - Orthophotographie de l'élévation occidentale.

Vers l'ouest, la troisième travée était éclairée au premier étage par une petite baie. Sa présence semble indiquer que la parcelle mitoyenne était, à cet endroit, vide de toute construction. Pourtant, plus au sud, le parement qui clôture le jardin à l'ouest, et qui correspond au mur pignon du numéro 16, présente un chaînage d'angle sans traces d'arrachement, ce qui laisse penser que l'immeuble étudié lui est de peu postérieur (fig. 6 à 9). Cet étage était aussi pourvu de deux cheminées dont il ne reste que les piédroits.

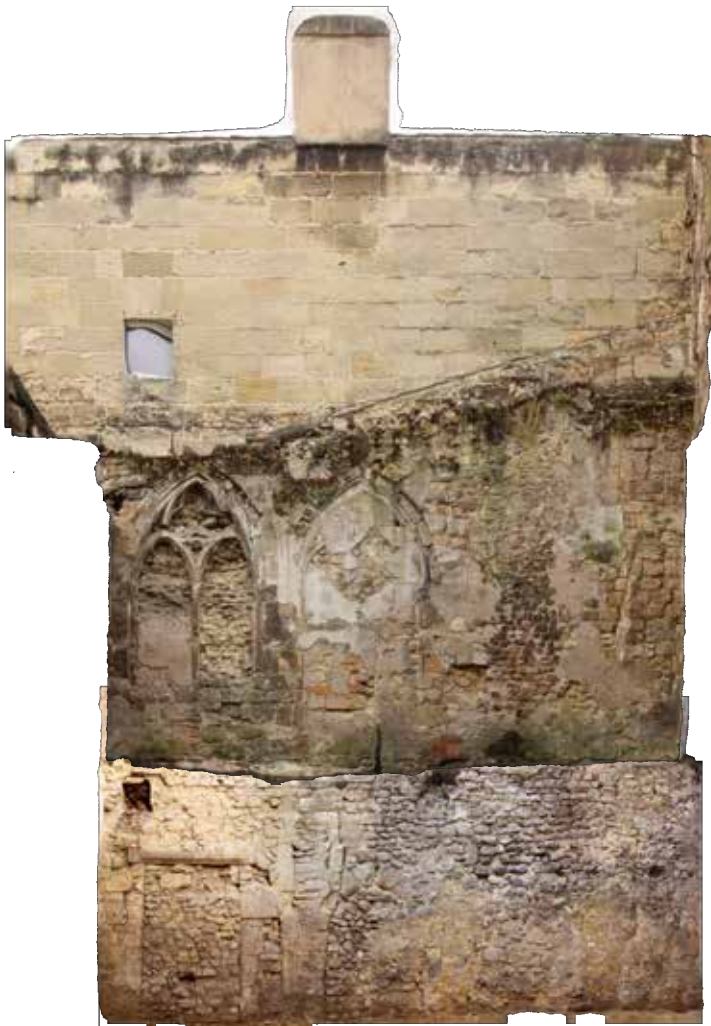
Fig. 10. - Orthophotographie de l'élévation sud.

Au nord, l'immeuble ouvrait sur un androne et faisait face à un bâtiment qui s'élevait lui aussi sur au moins deux étages. Construit en *opus incertum*, ce dernier ouvrait au rez-de-chaussée par une série d'arcades plein cintre surmontées de fenestrons. Le premier étage était quant à lui éclairé par une fenêtre située à l'extrémité occidentale du parement (fig. 10 et 11).

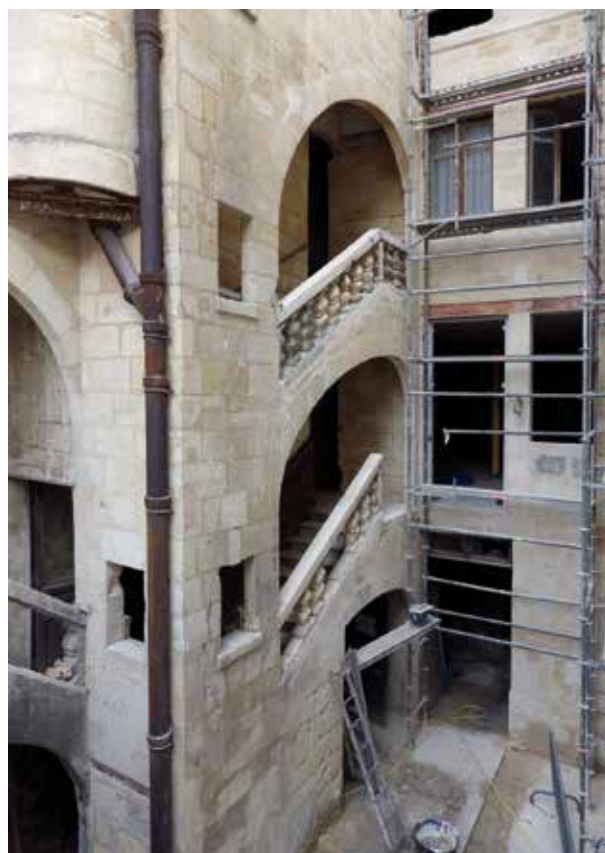
Fig. 16. - Vue de l'escalier rampe sur rampe et de la façade sur cour.

La cour intérieure est bordée à l'ouest par cet escalier, sous lequel s'ouvre une porte qui conduit par un escalier droit à une cave voûtée en plein cintre (fig. 16). Cet endroit, très humide, est divisé par un mur de refend dont la face occidentale est ornée de sculptures en ronde-bosse. Sur le côté nord de la cour, la façade arrière de l'immeuble est contemporaine de l'escalier rampe sur rampe. Le côté oriental, après démolition du bâtiment qui s'y trouvait, est fermé par une élévation constituée en partie par un petit appareil régulier dont les moellons d'origine antique sont en emploi. Au sud se trouve le second bâtiment.

Au XVIII^e siècle une grande phase de travaux restructure l'occupation de l'espace. Le bâtiment roman est scindé en deux entités : un bâtiment au nord ouvrant sur la rue et un autre au sud, séparés par une cour intérieure qui occupe l'emplacement de la seconde travée romane. Dans la cour, un grand escalier rampe sur rampe muni d'une tourelle d'angle est édifié afin d'accéder aux étages du bâtiment nord, dont la façade sud est reconstruite dans le même temps (fig. 16).

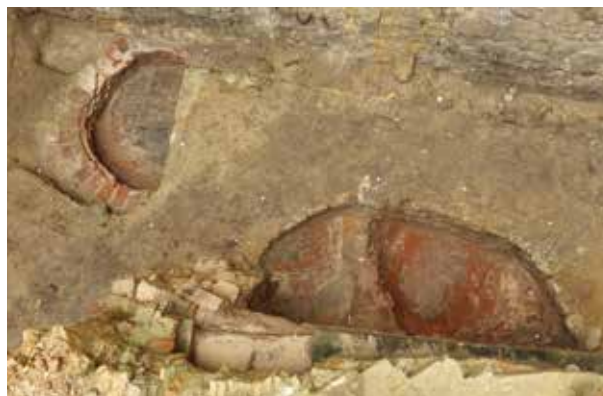
Fig. 20. - Vue des fours du XVII^e siècle.

puisque ce n'est qu'en 1753 qu'un édit condamne les andrones. Ce fait s'explique par la présence de trois fours à pain découverts dans le jardin (fig. 20) : édifiés au pied septentrional de la façade de l'hôtel des Carles, ils condamnent de fait l'accès au rez-de-chaussée et le passage dans la venelle.

Ces fours construits en briques appartenaient à une première boulangerie. De petites dimensions, puisque leur diamètre n'excédait pas 1,37 m, ils fonctionnaient par chauffe directe. Leurs soles, également en briques, étaient accessibles depuis le sud et l'ouest. Il est important de noter que ces fours ne semblent pas avoir possédé de « tour du chat », ce qui allait à l'encontre de l'édit de Charles VI qui en mentionne l'obligation pour la sécurité des boulangeries face aux incendies.

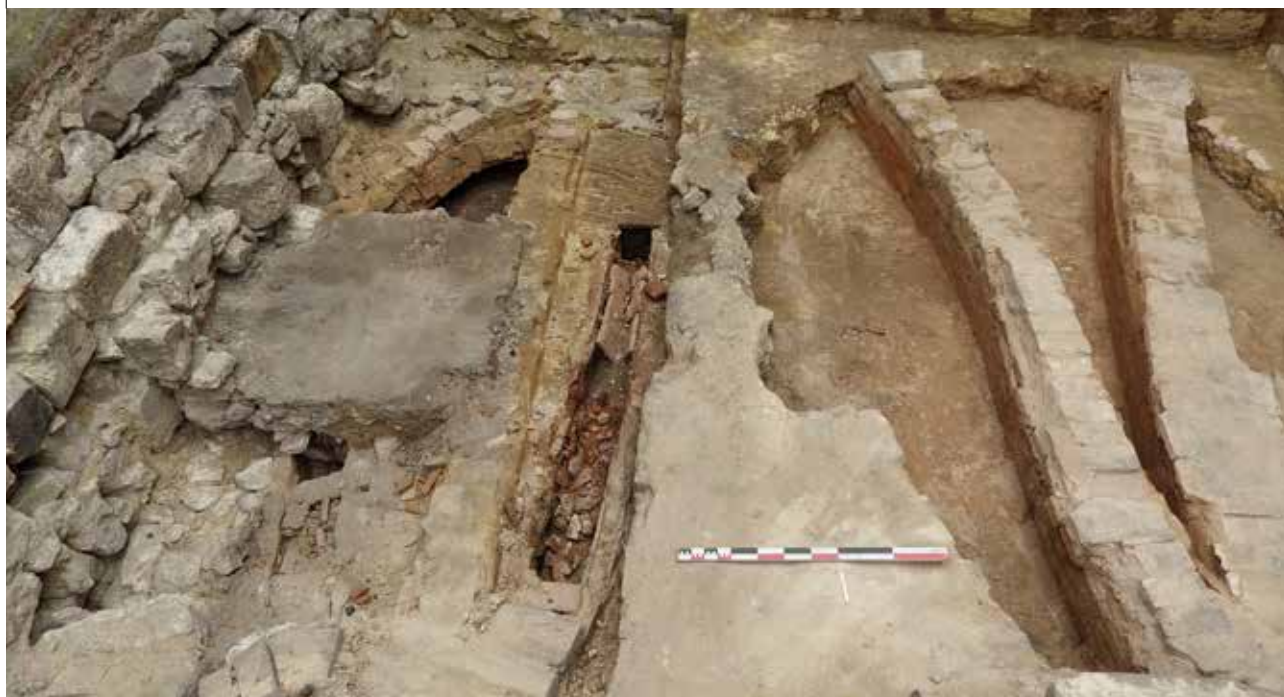
Fig. 21. - Vue des fours du XIX^e siècle.

En 1812, l'ensemble bâti est vendu à Jean Burolleau, marchand boulanger : boutique et arrière-boutique surmontées de logements dans les étages pour le bâtiment situé au nord ; un chai avec une cour à l'arrière et des chambres dans les étages dans le bâtiment sud. Jean Burolleau transforme le rez-de-chaussée de ce bâtiment en fournil et construit dans la partie ouest de sa cour un premier four, installé par-dessus ceux du XVII^e siècle qui, jusqu'alors, pouvaient encore être en élévation (fig. 21).

Ce premier four en briques présente un plan au sol en forme de poire. Il mesure 4,15 m de profondeur sur 3,50 m de large. Il est installé dans un imposant massif maçonné de moellons calcaires bruts enfermant un remblai de démolition contenant des céramiques datées du XIX^e siècle. Par-dessus, prend place un second remblai constitué de sable ocre-brun très rubéfié et de pierruche sur lequel est aménagée la sole dont il ne restait que le lit de sable rubéfié.

Peu de temps après, en 1873, l'ensemble des bâtiments est revendu à Jean-Paul Daunes, boulanger qui entreprend la dernière campagne de rénovation sur le four occidental. Ainsi, le niveau d'enfournement est remonté par la mise en place d'une nouvelle sole directement posée sur la précédente. La voûte et les deux ouras qui la surmontent sont, de fait, elles aussi reconstruites. Les vestiges mis au jour appartiennent à la toute dernière phase d'entretien des fours (fig. 21).

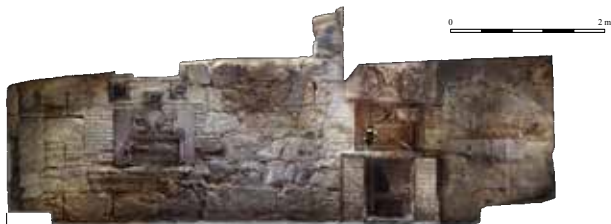
Fig. 22. - Orthophotographie des ouvertures des fours du XIXe siècle.

deux petits portillons permettaient la surveillance des pains. Au-dessus de la plaque, trois autres petits portillons ouvraient ou fermaient les ouras (fig. 22).
